RAPPORT D'ENQUÊTE AÉRONAUTIQUE
A01H0003

PERTE DE PUISSANCE ET ATERRISSAGE FORCÉ
DU PILATUS PC-6T C-GROO
EXPLOITÉ PAR HORIZON AEROSPORTS (1982) LTD.
À ABBOTTSFORD (COLOMBIE-BRITANNIQUE)
LE 22 JUILLET 2001

Rapport numéro A01H0003

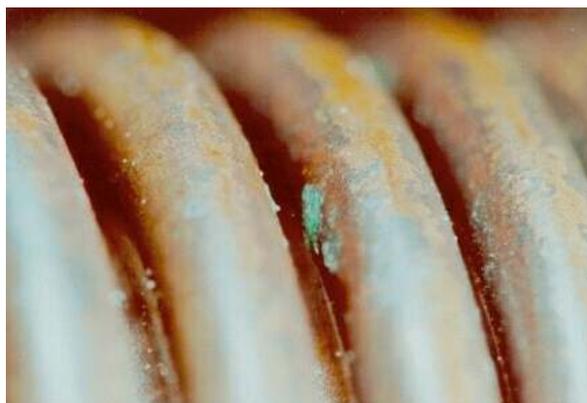
Figure 1. Corrosion du soufflet

marquées par l'exploitant a permis de confirmer que les réglages effectués en juin 2001 étaient autorisés. Après le démontage du FCU, on a remarqué que le soufflet d'accélération du FCU s'était déployé et que sa hauteur était ainsi passée de celle inscrite (1,0156 pouce) à une hauteur corrigée par rapport aux effets de l'atmosphère (1,0952 pouce), ce qui correspond à une différence de 0,0796 pouce dans la longueur du soufflet, valeur de beaucoup supérieure à la valeur de 0,007 pouce permise. Cette augmentation de longueur révèle une perte de vide dans le soufflet d'accélération. De plus, quelques parties du soufflet présentaient de très petites taches de décoloration bleu verdâtre visibles à l'oeil nu (figure 1). On a donc poursuivi les investigations techniques sur le soufflet.

2. Le FCU s'est fissuré sous l'effet de la corrosion; une partie de la corrosion est apparue pendant que le soufflet était en service; la majeure partie de la corrosion est apparue pendant l'entreposage de longue durée du soufflet dont la protection était insuffisante. La corrosion n'a pas été décelée parce qu'une inspection complète des composants du FCU n'a pas été effectuée au moment de la révision.

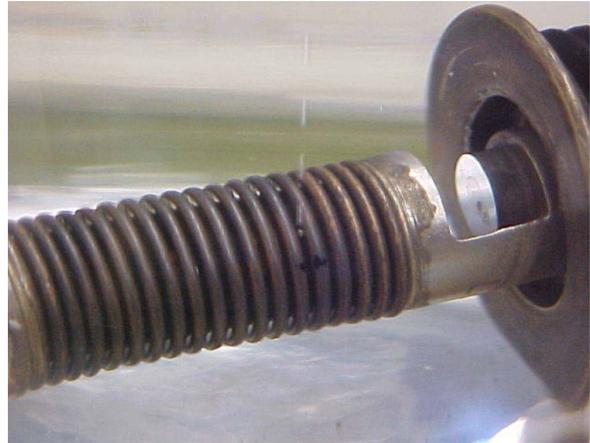
Figure 2. Essais d'étanchéité du soufflet

Les essais d'étanchéité du soufflet en milieu opérationnel ont été effectués à l'installation de Honeywell de Montréal, par immersion dans un liquide à base de kérosène, dans une chambre anéroïde. La figure 2 montre des bulles d'air qui révèlent la présence d'une fuite d'air. Cette fuite semble se trouver dans la paroi de la cinquième circonvolution à partir de l'extrémité de l'enclume du soufflet, où se trouve un dépôt de corrosion. Le Laboratoire technique du BST a été chargé d'inspecter le soufflet défectueux. Cette inspection s'est déroulée en présence de représentants du fabricant du FCU et de la Direction générale du maintien de la navigabilité de Transports Canada.

Le soufflet utilisé est à double paroi, et la perforation de la paroi externe n'aurait pas nécessairement dû compromettre l'intégrité du vide qu'il contenait. Cependant, l'inspection des joints brasés à chacune des extrémités du soufflet laissait supposer la présence d'une ligne de fuite, plus probablement dans le joint se trouvant à l'extrémité filetée du soufflet. L'intérieur du soufflet sectionné présente un profond sillon dans le brasage, près de la paroi interne. Une microsection correspondante de cette région montrait un brasage inadéquat, une grande porosité et une forte probabilité de fuite du vide d'air situé entre les deux parois ainsi que l'intérieur du soufflet normalement vide d'air. D'après le représentant du fabricant, il se peut que la porosité soit attribuable à la dilatation thermique de l'air situé entre les parois et qui aurait pénétré dans le métal en fusion pendant le brasage.

- La défaillance du soufflet d'accélération à double paroi résultant d'une perte du vide d'air est attribuable à la perforation de la paroi externe du soufflet due à des piqûres de corrosion. La composition des produits de corrosion à l'endroit où se trouvait la fuite révèle que l'air atmosphérique contenait de la vapeur d'eau en présence de gaz chlorés ou sulfurifères.
- La perforation de la paroi externe a permis à l'air entre les deux parois de passer et de pénétrer dans le vide d'air intérieur par les espaces et les pores du joint de brasage situé à l'extrémité filetée du soufflet.
- Aucune anomalie des matériaux de fabrication du soufflet n'a été retenue comme facteur contributif à la défaillance du soufflet.

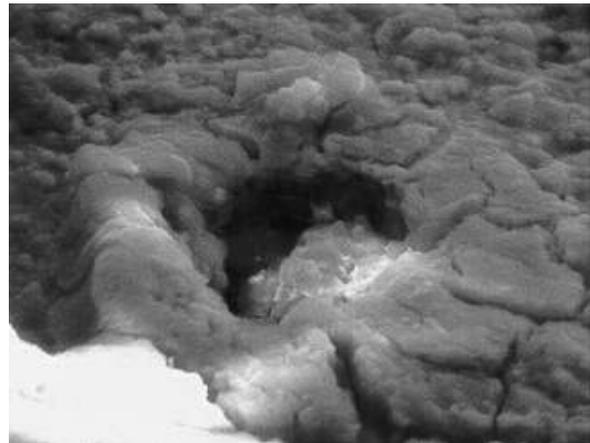
Figure 3. Image de la corrosion du soufflet obtenue au moyen du microscope à balayage électronique

Lors des essais, on a remarqué la présence de dépôts de corrosion de couleur bleu verdâtre. En plus des dépôts qui se trouvaient près de la fuite, on a décelé un deuxième endroit où se trouvaient des dépôts importants du même produit de corrosion, soit sur la paroi de la troisième circonvolution du soufflet. En raison de l'emplacement de la fuite dans la paroi de la circonvolution, il a été difficile d'observer la fuite au moyen d'un microscope à balayage électronique. La figure 3 montre une piqûre possiblement causée par la corrosion dans une région relativement exempte de dépôts de corrosion. Le diamètre mesuré de cette piqûre est d'environ 50 microns ou 0,002 pouce et, d'après les images obtenues au microscope à balayage électronique, il semble qu'elle ait été assez profonde. La présence d'autres piqûres sous les dépôts de produits de corrosion plus importants a été jugée fort probable. L'analyse radiographique à rayons X diffusés des dépôt de corrosion a révélé la présence de produits de corrosion à base de cuivre à forte concentration en chlorure et à concentration plus faible en soufre. Le chlorure et le sulfate de cuivre sont de couleur bleu verdâtre, comme les traces qui ont été observées lors des inspections visuelles. Cette couleur apparaît habituellement lorsque le cuivre est exposé à un milieu humide, marin ou industriel.
